VANDPLANSPROJEKT VEDRØRENDE VANDLØBSRESTAURERING

Forundersøgelse af vandløbsrestaureringsprojekt i Skiveren Nord, Ref. 584, Thisted kommune

Teknisk- og ejendomsmæssig forundersøgelse

Dato : 15.09.2016
Sagsnr. : 2016-00119
Version : 2
Projektleder : JORA
Udarbejdet af : JORA
Godkendt af : TSJE

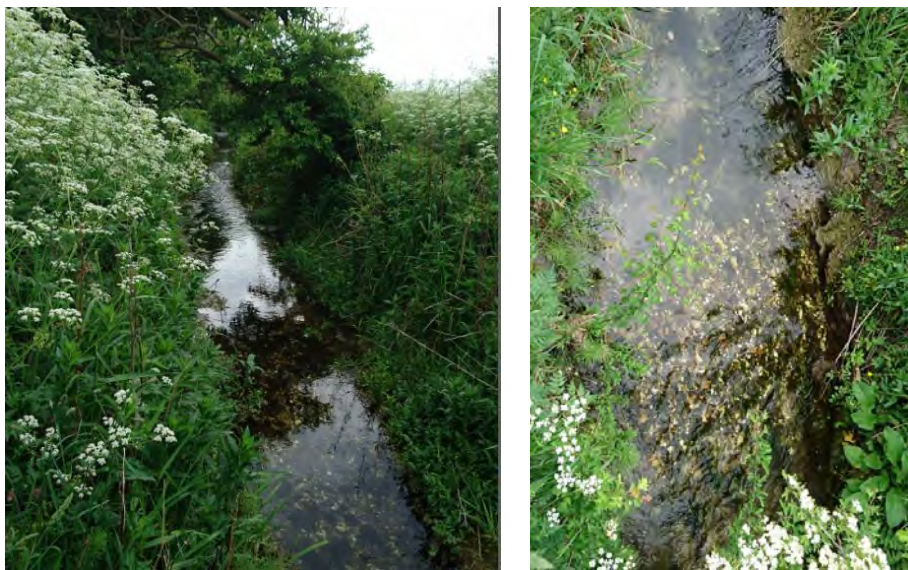
Den øvre del af strækningen i Brund Kjelstrup ligger terrænnært men med et lavt fald/bagfald og stuvningspåvirkning. Den nedre del af strækningen har bedre faldforhold på **gennemsnitligt 2,4 ‰**, men ligger dybt nedskåret med stejle brinker og en vandløbsbund 1-1,5 m under terræn. Vandløbet har dog mange steder langs indsatsstrækningen fine fysiske forhold med stenet og gruset bund med nogen variation trods det relativt lave fald (Figur 3-5).

Figur 3-5 Billeder fra den nedre del af indsatsstrækningen i Brund Kjelstrup Grøft, der fremstår med nedskåret, men med fin stenet og gruset bund.

På den nedre del af Brund Kjelstrup grøft fra ejendommen Kjelstrupvej 31 og til sammenløbet med Skiveren Nord er der fornuftige faldforhold og en del grus på bunden, men der kan med fordel suppleres med yderligere grus og skjulesten på strækningen.

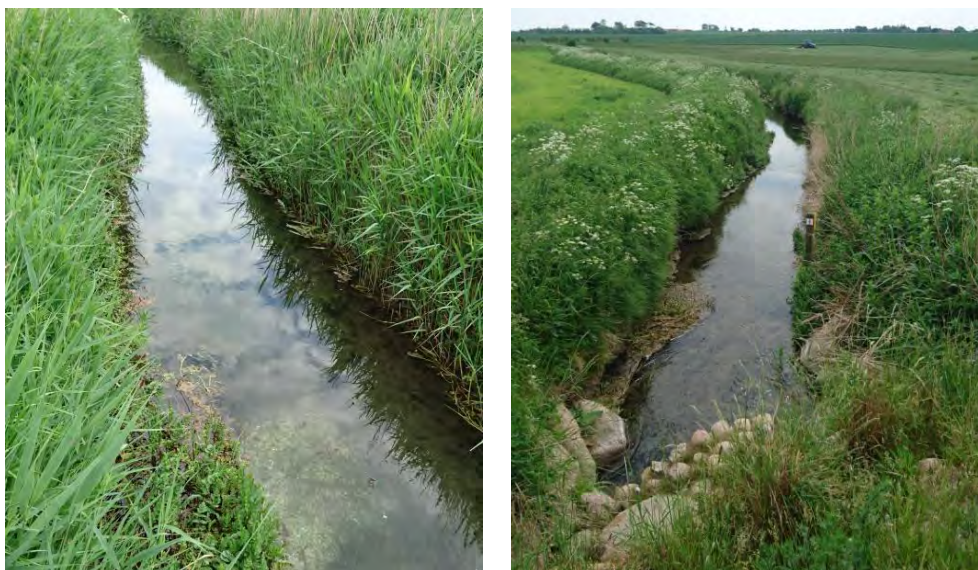
Indsatsstrækningen i Skiveren Nord har lave faldforhold og fremstår kanaliseret med fysiske forhold, der er præget af regulering og gentagen vedligeholdelse (Figur 3-6). Strækningen fra sammenløbet med Brund Kjelstrup Grøft og ned til Kjelstrupvej er flere steder karakteriseret ved blød silt/sandbund og langsomtflydende vand, mens der på strækningen nedstrøms Kjelstrupvej flere steder er udlagt gydebanks og variationsskabende sten, hvilket medvirker til at skabe et lidt mere varieret strømningsmønster i det regulerede vandløbsstracé. På den nederste del af indsatsstrækningen er kantvegetationen domineret af tæt tagrørsbevoksning.

Figur 3-6 Billeder fra indsatsstrækningen i Skiveren Nord, der viser vandløbets kanaliserede karakter

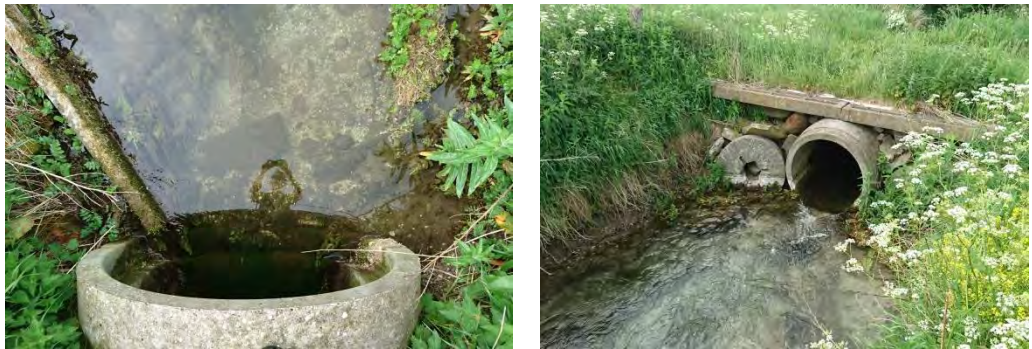
Der blev desuden ved besigtigelsen observeret et par u hensigtsmæssige røroverkørsler. Rørbroen i Skiveren st. 915-923 er i opmålingen angivet til at ligge med bagfald. Ved besigtigelsen blev det dog konstateret, at overkørslen ligger med et betydeligt fald i medstrøms retning, og at der som følge heraf er opstået et markant skyllehul med eroderede brinkanlæg på nedstrøms side af overkørslen (Figur 3-7: Overkørsel i Skiveren st. 915-923 hhv. opstrøms og nedstrøms side. Læg mærke til den kraftige strøm i udløbet samt det markante skyllehul nedstrøms herfor). Det er uvist, om overkørslen er blevet lagt om siden opmålingen er foretaget. Det anbefales, at rørlægningen lægges om, eller at skyllehullet jævnes ud og der stuves vand gennem overkørslen for at skabe passage og begrænse erosionen på nedstrøms side.

Figur 3-7: Overkørsel i Skiveren st. 915-923 hhv. opstrøms og nedstrøms side. Læg mærke til den kraftige strøm i udløbet samt det markante skyllehul nedstrøms herfor

Den eksisterende opmåling (overkørsel med markant bagfald) stemmer ikke overens med de faktisk observerede forhold (overkørsel med betydeligt positivt fald), hvorfor det må antages, at der er foretaget ændringer af overkørslen siden opmålingen er foretaget.

Det store skyllehul nedstrøms overkørslen i st. 915-922 kan med fordel udnyttes til at etablere et stryg uden at afvandingen behøver at påvirkes nævneværdigt. Herved kan der skabes forbedrede passage- og habitatforhold for fisk og smådyr samtidig med at brinkerosionen mindskes.

Forslaget tager udgangspunkt i, at det eksisterende skyllehul fyldes op med sten og grus til et niveau ca. 10-20 cm over bunden af det nuværende rørdøb og der udjævnes til naturlig bund nedstrøms. Da røret ligger med fald vil dette skabe en opstuvning, der reducerer vandhastigheden gennem røret uden at påvirke vandstanden på opstrøms side af overkørslen nævneværdigt. Det anbefales, at vandstanden på opstrøms side af overkørslen monitoreres under udlægningen af sten således at der 10 m opstrøms overkørslen ikke sker en vandspejlshævning på mere end 5 cm. Der er ikke observeret drænudløb i umiddelbar nærhed på hverken opstrøms eller nedstrøms side af overkørslen.

Som følge af den høje vandhastighed gennem røret ved høje afstrømninger bør der bygges op med relativt store sten umiddelbart neden for overkørselens udløb og der kan herefter udjævnes nedstrøms til eksisterende vandløbsbund med grus i mindre fraktioner. Det er væsentligt, at der bygges op med grusblanding langs siderne af

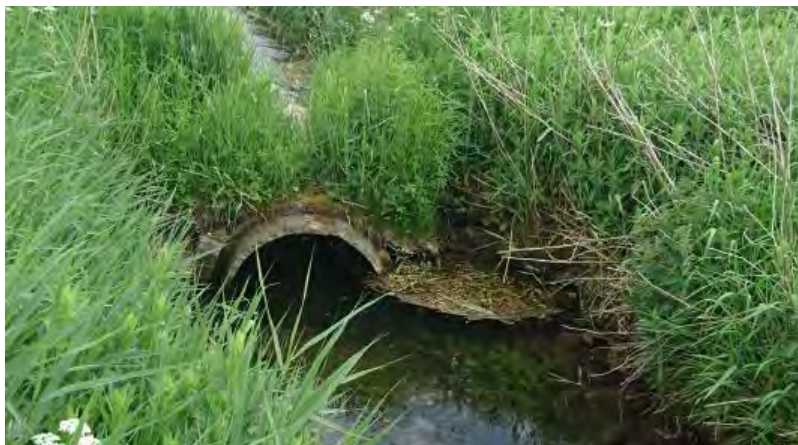
I Skiveren Nord st. 1548 findes desuden en gammel røroverkørsel, som ikke længere er i brug (Figur 3-8). Overkørslen vurderes at være hydraulisk begrænsende og skaber en mindre opstuvningszone opstrøms. Overkørslen kan med fordel fjernes.

Figur 3-8 Gammel røroverkørsel, som ikke længere er i brug, i Skiveren Nord st. 1548

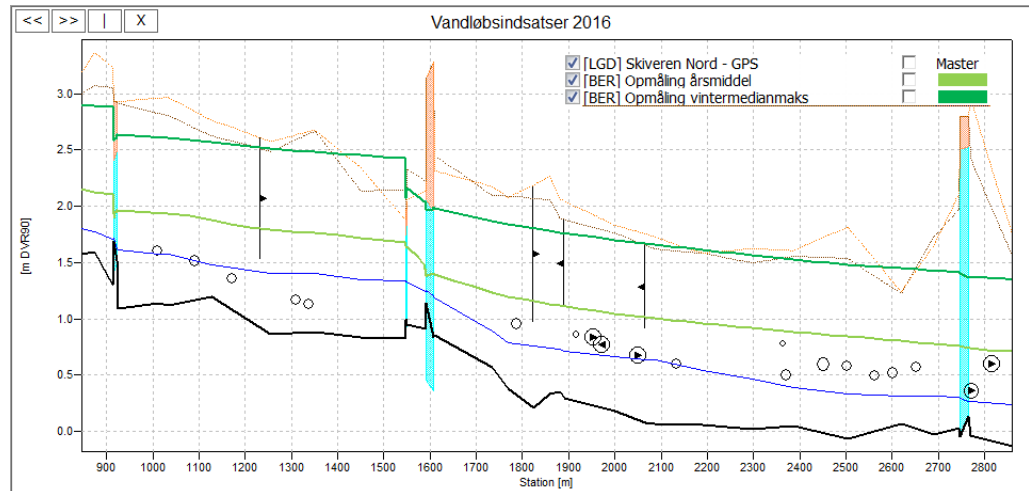
Trods det relativt store opland til indsatsstrækningen oplyser Kommunen, at vandløbene ofte løber med meget lav vandføring samt, at Brund Kjelstrup ofte løber tør på en stor del af strækningen. Ved sammenligning mellem det opmålte vandspejl og beregnede vandspejl ved de angivne afstrømningshændelser fremstår det desuden tydeligt, at afstrømningsforhold og/eller oplandstørrelse i Skiveren Nord afviger fra det forventede. De beregnede vandspejl ligger væsentligt højere end det opmålte og antyder, at vandløbet løber med en meget høj vandføring i størstedelen af året (Figur 3-9), hvilket ikke stemmer overens med observationer ved vandløbet, hvor der ofte er meget lidt vand. Forklaringen på denne afvigelse skal formentlig findes i det kalkholdige opland, hvor der må forventes at ske en betydelig nedsivning.

Figur 3-9: Opmålt (blå) og beregnede vandspejl (grønne) for Skiveren Nord ud fra beregnede afstrømningsdata. Der er en betydelig afvigelse mellem det opmålte og de beregnede vandspejl

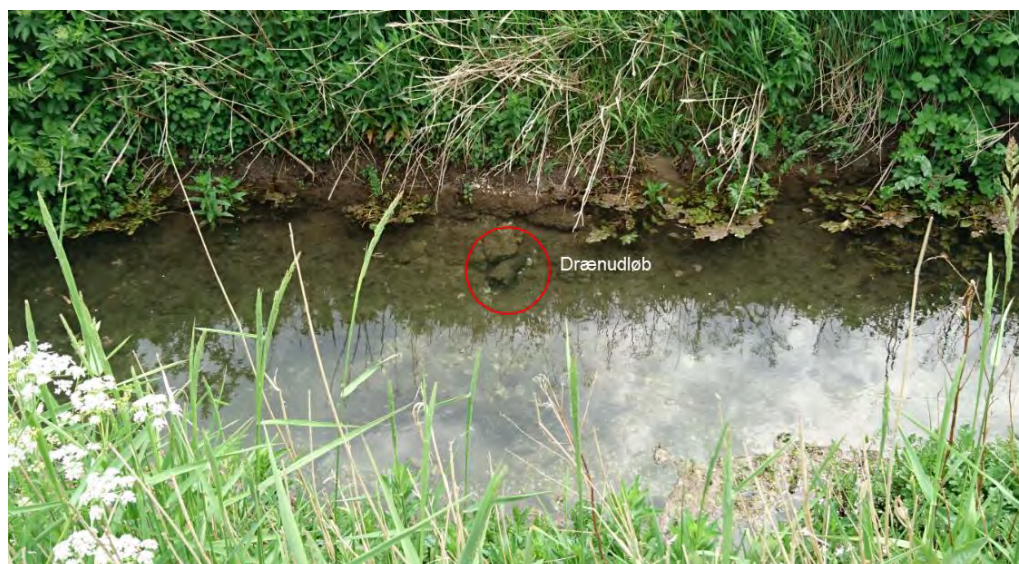
Der blev ved besigtigelsen af indsatsstrækningen observeret en række dræn, hvoraf nogle ved det nuværende vandspejl var dykkede (Figur 3-13). Placeringen af disse fremgår også af længdeprofilen i Bilag 2.

Figur 3-13 Dykket dræudløb langs indsatsstrækningen i Skiveren Nord
