## **Teknisk forundersøgelsesrapport og detailprojektering Vestervig Å – vandområde o7337\_x**

Vandområdeplan Jylland-Fyn (2021-2027)

September 2025

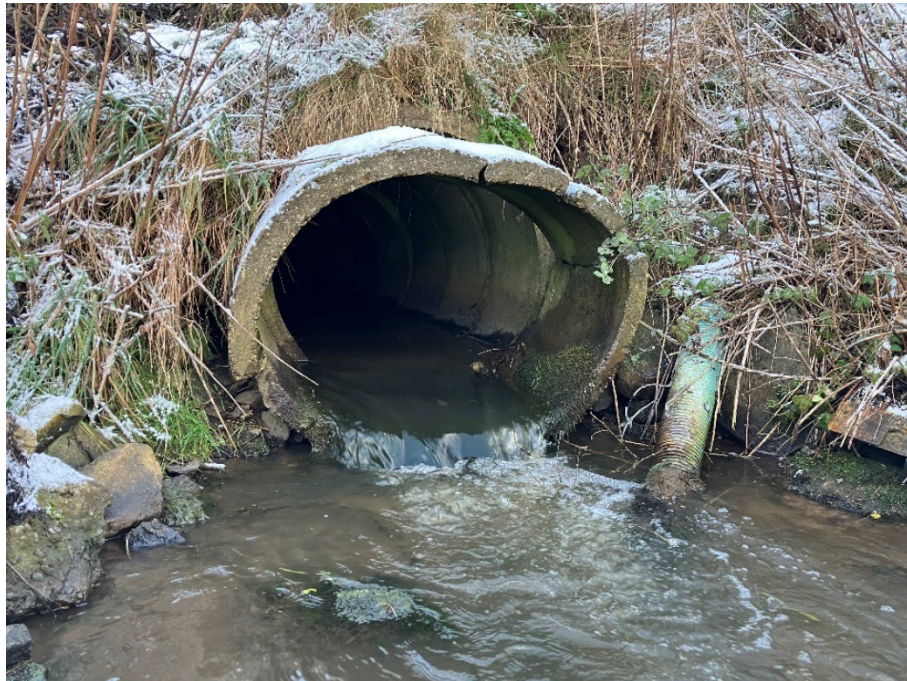
*Figur 10: Udløbsside af spærring AAL-8139.*

Markoverkørslen er opbygget som et ca. 15 m lang ø1000 betonstrør. Der er et lodret styrt ud af røret, og det vurderes at udgøre en spærring for faunaen. Lodsejeren oplyser, at overkørslen er i brug for markdriften.

| Oversigt over indsatsbehov på de konkrete delstrækninger og overfor spærringerne | | | |
|---|---|---|---|
| AAL-8139 | Udligning af styrt ud af rør med sten og grus | Fuld opbakning | Overkørsel skal fortsat kunne anvendes |

Det vurderes mest hensigtsmæssigt at beholde overkørslen som den er og udligne faldet nedstrøms med sten og grus. Den nederste rørsektion er brudt sammen og bør fjernes, hvorved røret afkortes en smule. Nedenfor overkørslen kommer en række dræntilløb fra syd. Ved at hæve bunden over en 50m lang strækning nedenfor røret sikres fri

faunapassage. Denne 50m lange strækning vil få et gennemsnitligt fald på 9,1 promille. Vandløbet er på denne strækning ca. 1m bredt og markeret med gult på ovenstående figur.

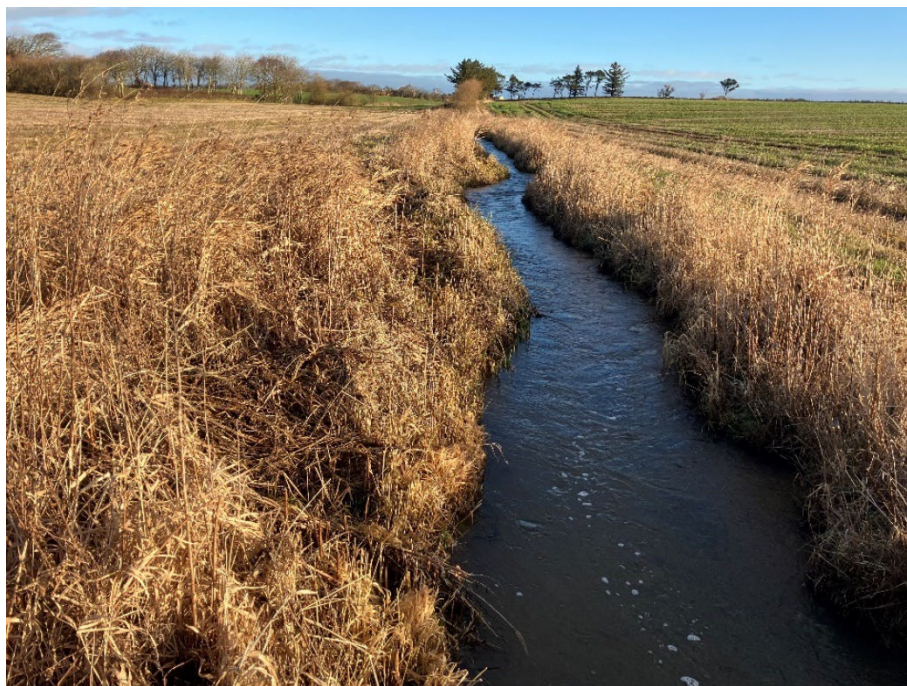
*Figur 11: Typisk strækning mellem AAL-8139 og AAL-4448 set i opstrøms retning.*

Strækningen mellem AAL8139 og AAL-4448 udgøres af et relativt reguleret stykke med en fint fald. Bunden består hovedsageligt af sten og grus.

| Oversigt over indsatsbehov på de konkrete delstrækninger og overfor spærringerne | | | |
|---|---|---|---|
| AAL-8139 til AAL-4448 | Genslyngning | Fuld opbakning | Fint virkemiddel til afvikling af fald |

Nedstrøms det gule forløb kommer en delstrækning (orange) på 119m med 6,5 promille fald. På denne strækning ændres vandløbet ikke. Herefter kommer en strækning på 152m med lilla farve, hvor vandløbet genslynges med inspiration fra Original 1 kortet. Faldet på denne strækning bliver i gennemsnit 5,1 promille. Denne strækning vil egne sig til etablering af egentlige gydebanks. Der udlægges i alt ca. 50m gydebanks på denne strækning.

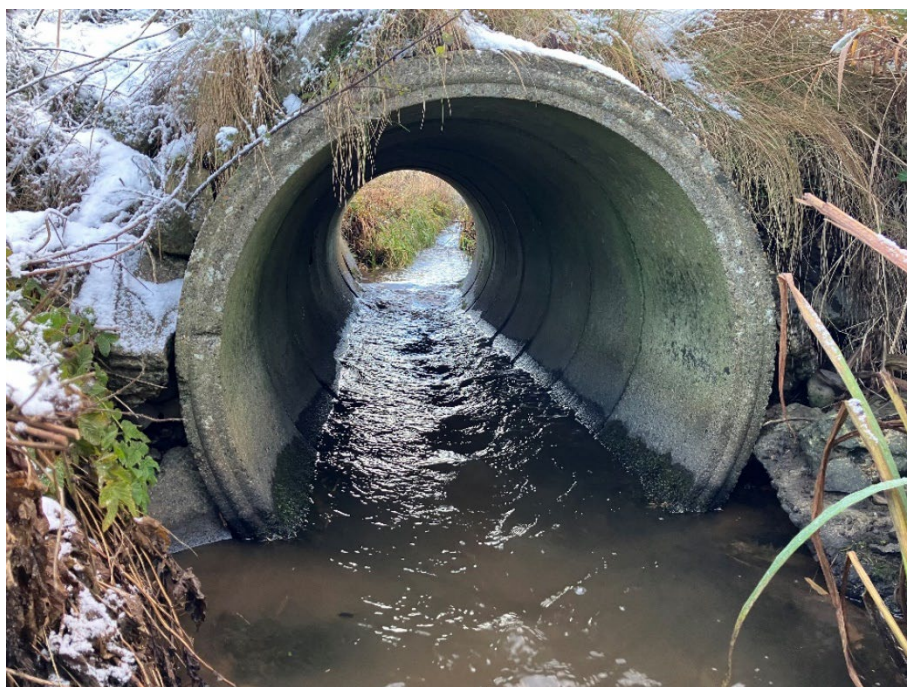
*Figur 12: Spærring AAL-4448 set i opstrøms retning.*

Markoverkørslen er opbygget som et 4 m lang ø1000 betonrør. Der er et lodret styrt ud af røret og stor vandhastighed gennem røret, og det vurderes at udgøre en spærring for faunaen. Lods-ejerne oplyser, at markoverkørslen ikke er i brug.

| Oversigt over indsatsbehov på de konkrete delstrækninger og overfor spærringerne | | | |
|---|---|---|---|
| AAL-4448 | Overkørsel fjernes permanent | Fuld opbakning | Udskiftes ikke, da den ikke benyttes længere |

For at kunne fjerne denne spærring og udligne faldet på en hensigtsmæssig måde uddybes vandløbet på en 118m lang strækning markeret med blå på figuren. Her bliver faldet 9,1 promille. Selve overkørslen fjernes og genetableres ikke, da den ifølge lodsejerne ikke er i brug. Nedenfor overkørslen genslynges vandløbet igen på en 185m lang strækning (grøn) med et gennemsnitligt fald på 9,1 promille.

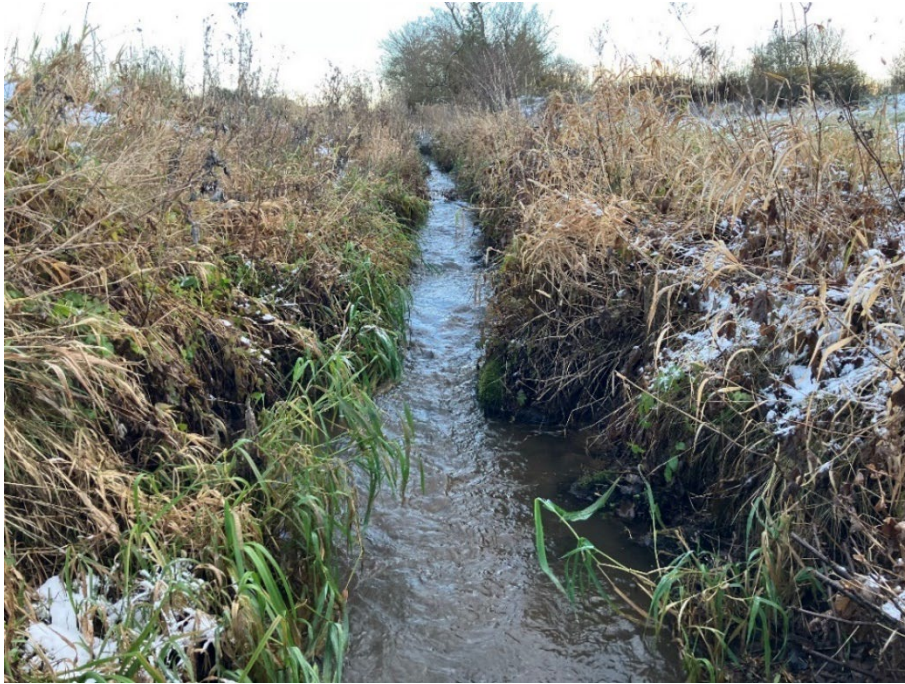
*Figur 13: Typisk strækning mellem spærring AAL-4448 og AAL-2026 set i opstrøms retning.*

Strækningen mellem AAL-8139 og AAL-4448 udgøres af et relativt reguleret stykke dog med en del mindre sving og variation med et fint fald. Bunden består hovedsageligt af sten og grus.

| Oversigt over indsatsbehov på de konkrete delstrækninger og overfor spærringerne | | | |
|---|---|---|---|
| AAL-4448 til AAL-2026 | Genslyngning | Fuld opbakning | Fint virkemiddel til afvikling af fald og genskabelse af variation |

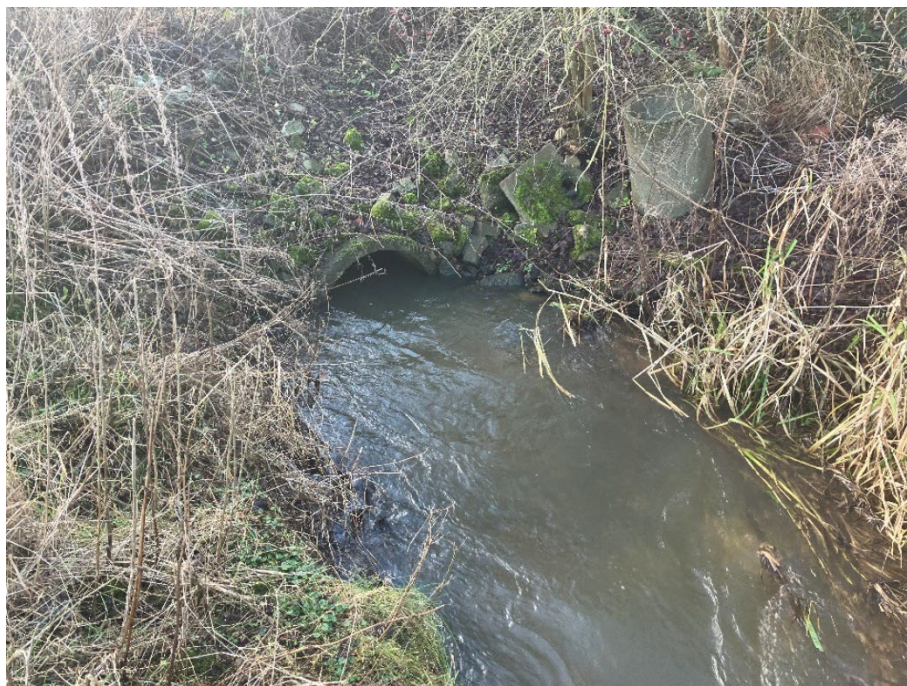
Figur 14: Spærring AAL-2026 set på udløbssiden.

Markoverkørslen er opbygget som et 8 m lang ø800 betonrør. Der er stor vandhastighed gennem røret, og det vurderes at udgøre en spærring for faunaen. Røret er simpelthen for småt i forhold til vandløbet størrelse. Alle øvrige overkørsler i området er minimum ø1000. Lodsejerne oplyser, at markoverkørslen er i brug.

| Oversigt over indsatsbehov på de konkrete delstrækninger og overfor spærringerne | | | |
|---|---|---|---|
| AAL-2026 | Erstattes med 8m ø1200 rør i eksisterende tracé | Fuld opbakning | Overkørsel skal fortsat kunne anvendes |

Den gamle overkørsel fjernes og erstattes med 12m ny ø1200 betonrør i en lidt dybere kote, så der kan etableres en naturlig bund gennem røret. Selve røret lægges vandret. Det nye rør er vist med rød farve. Nedstrøms det nye rør laves en delvis forlægnings på en 76m lang strækning med 8,37 promille fald.

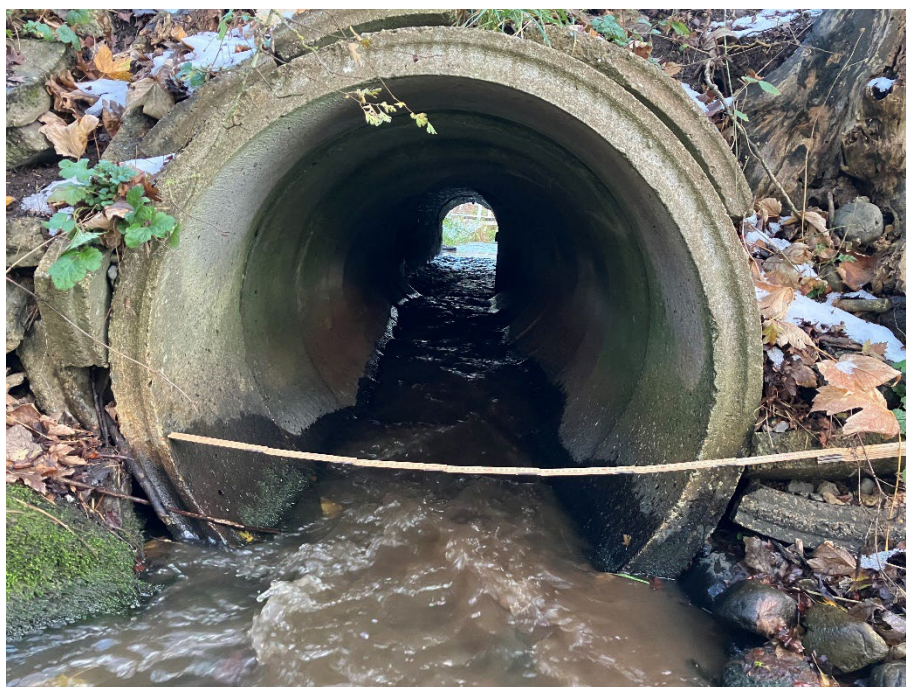
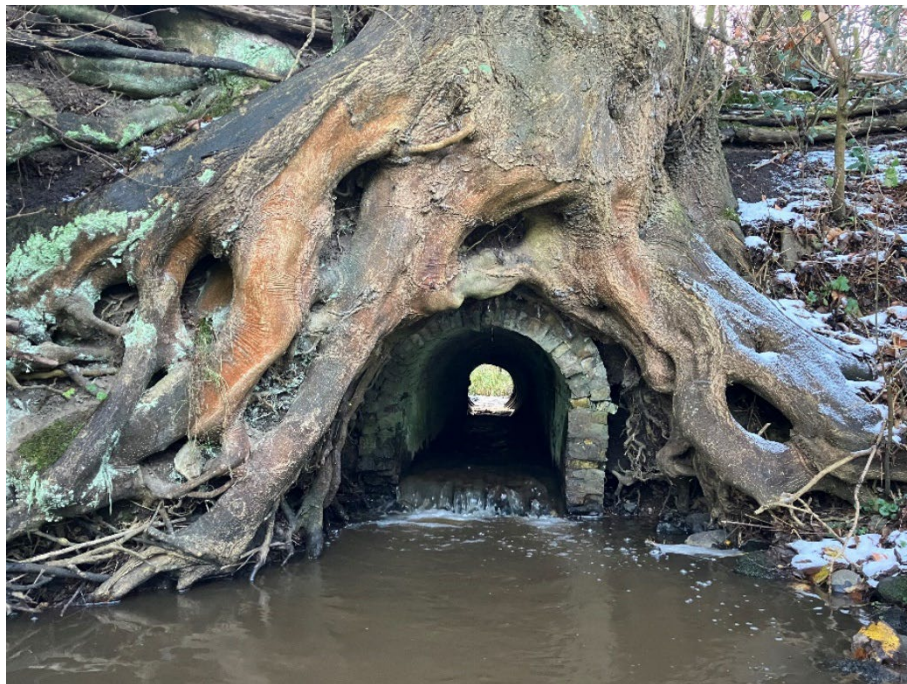
*Figur 16: Indløbsside på spærring AAL-1199*

*Figur 17: Udløbsside på spærring AAL-1199, Rævbjergvej*

Spærring AAL-1199 ved Rævbjergvej udgøres af en 4,5m lang ø1000 betonrørsgedel og en ca. 5m lang 1000x1000 muret buebro. Underføringen er overgroet af et enormt asketræ. Der er et meget stejlt fald i betonrørsgeden og et ca. 30 cm lodret styrt ud af den murede del. Den samlede konstruktion vurderes at udgøre en spærring for faunaen. Lodsejerne oplyser, at overkørslen er i brug.

| Oversigt over indsatsbehov på de konkrete delstrækninger og overfor spærringerne | | | |
|---|---|---|---|
| AAL-1199 | Erstattes med 12m ø1200 rør i nyt trace | Fuld opbakning | Eksisterende store træer i have kan bevares. Overkørsel skal fortsat kunne anvendes |

Den gamle murede buebro bibeholdes som den er for at kunne bevare det store asketræ i haven. Umiddelbart øst herfor etableres en ny overkørsel med 12m ø1200 betonrør i en lidt dybere kote end den eksisterende konstruktion. Lige nedstrøms det nye rør forlægges vandløbet i haven og føres hen til det eksisterende forløb.

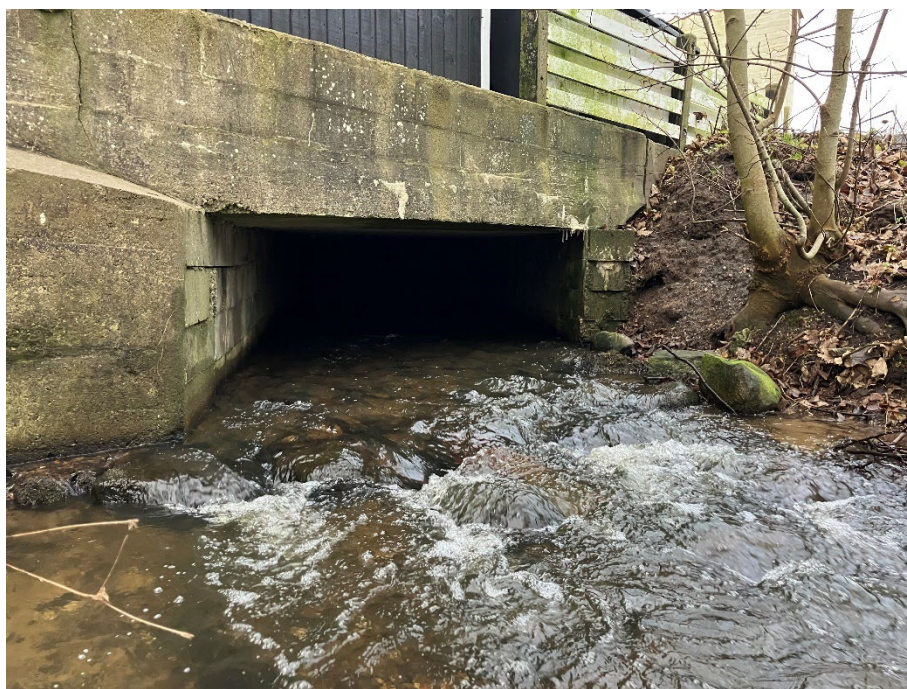
Figur 21: Strækning umiddelbart nedstrøms Klostergade. Her er tidligere fjernet en spærring hvilket har givet fri faunapassage.

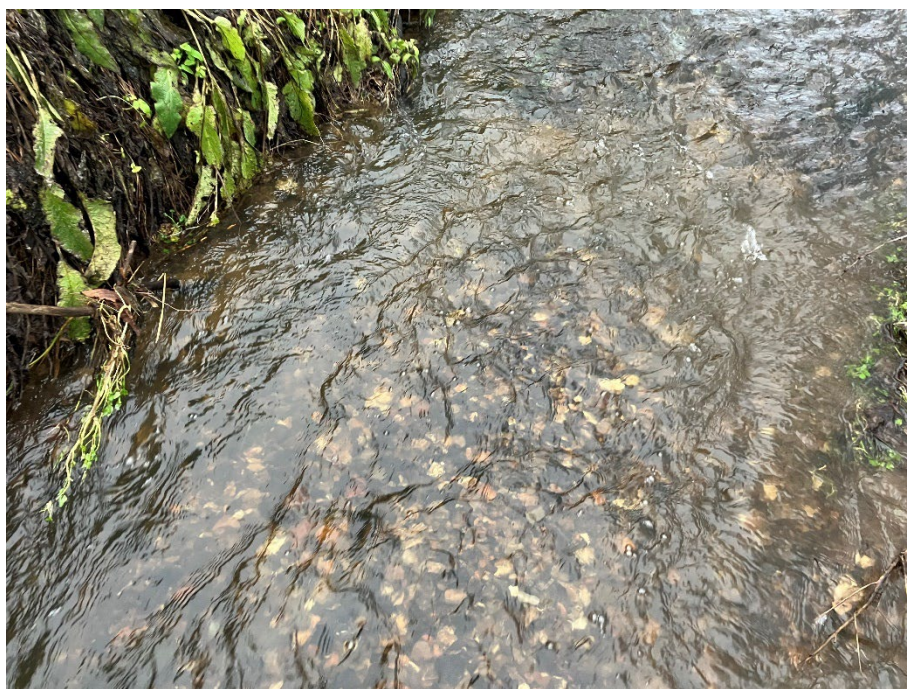
*Figur 23: Strækning nedstrøms Klostergade i Klosterparken med helt frisk ørredgydning, december 2024.*
