**Sags ID EMN-2026-21493**

## **Ansøgning om dispensation fra Naturbeskyttelsesloven og Vandløbsloven til forlængelse af stenkiste ved underføring af Ræhr Kærgrøft under Rute 26, matr.nr. 44 Ræhr By, Ræhr**

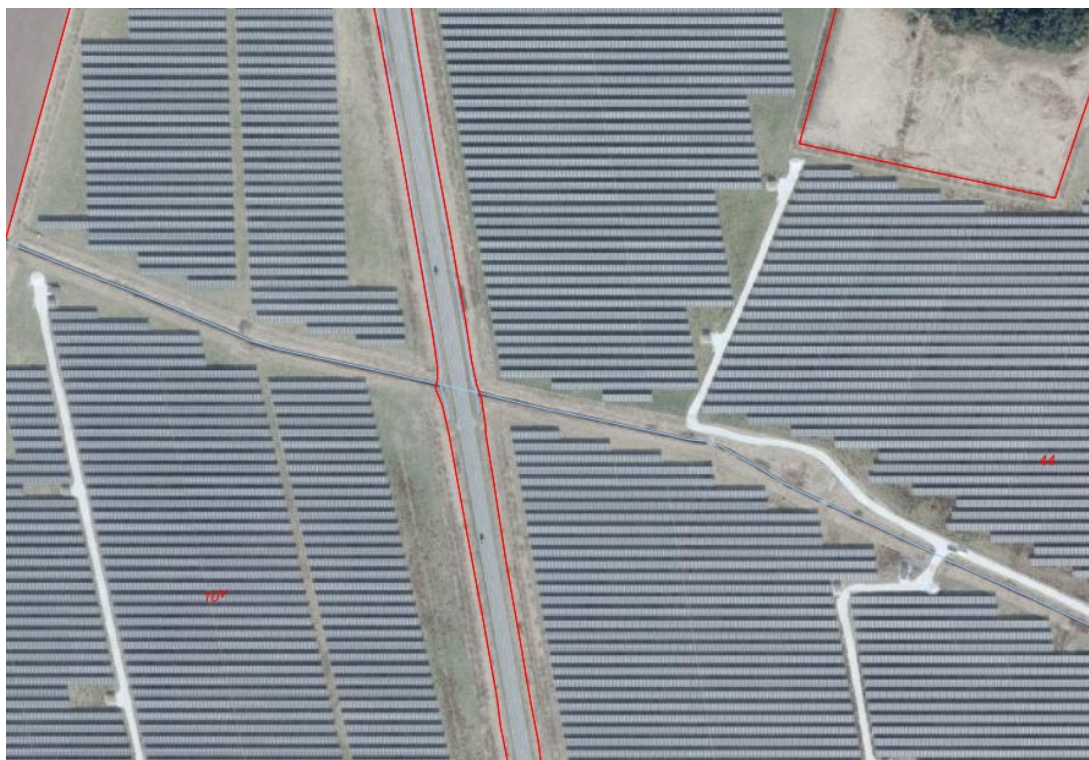
Krydsning mellem Ræhr Kærgrøft og Rute 26

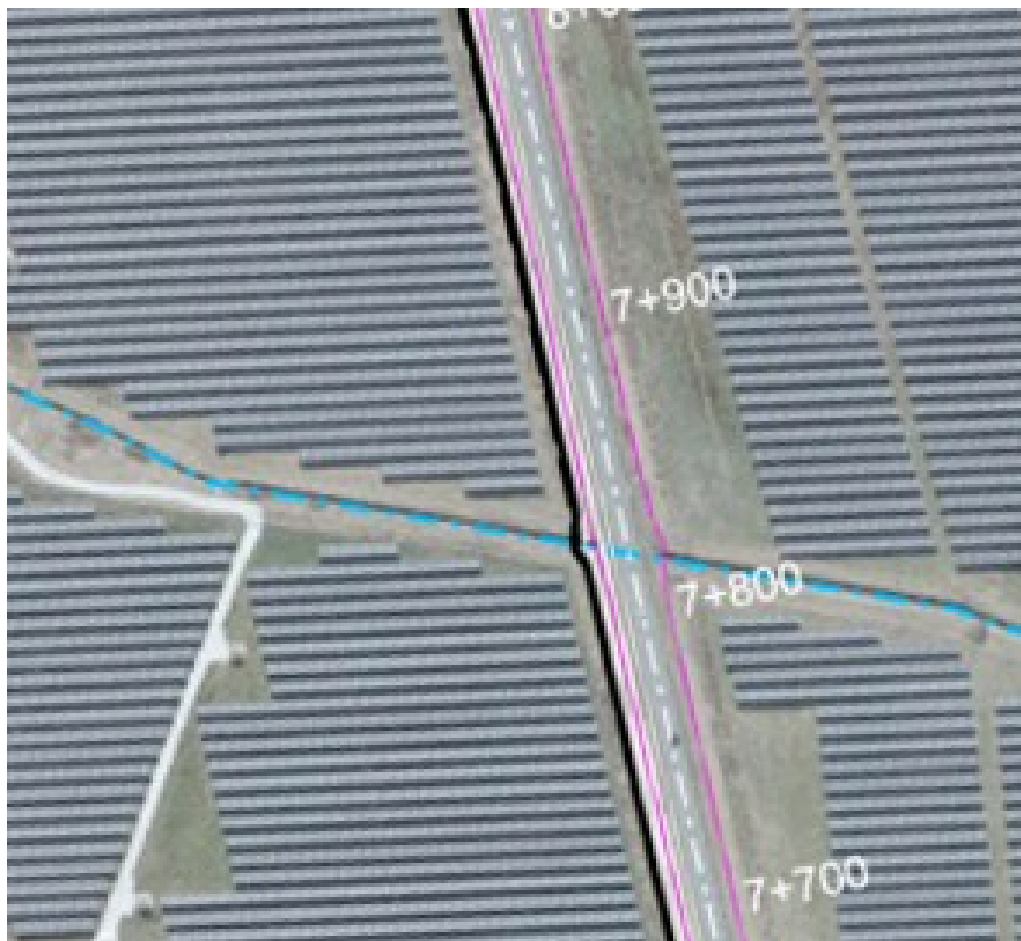
Forlængelse af rørunderføringen er på ca. 10 meter.

For at kunne etablere cykelstien, og overholde de vejtekniske regler vedrørende skillerabatter, er det nødvendigt at forlænge underførelsen af Ræhr Kærgrøft på den østlige side af vejen.

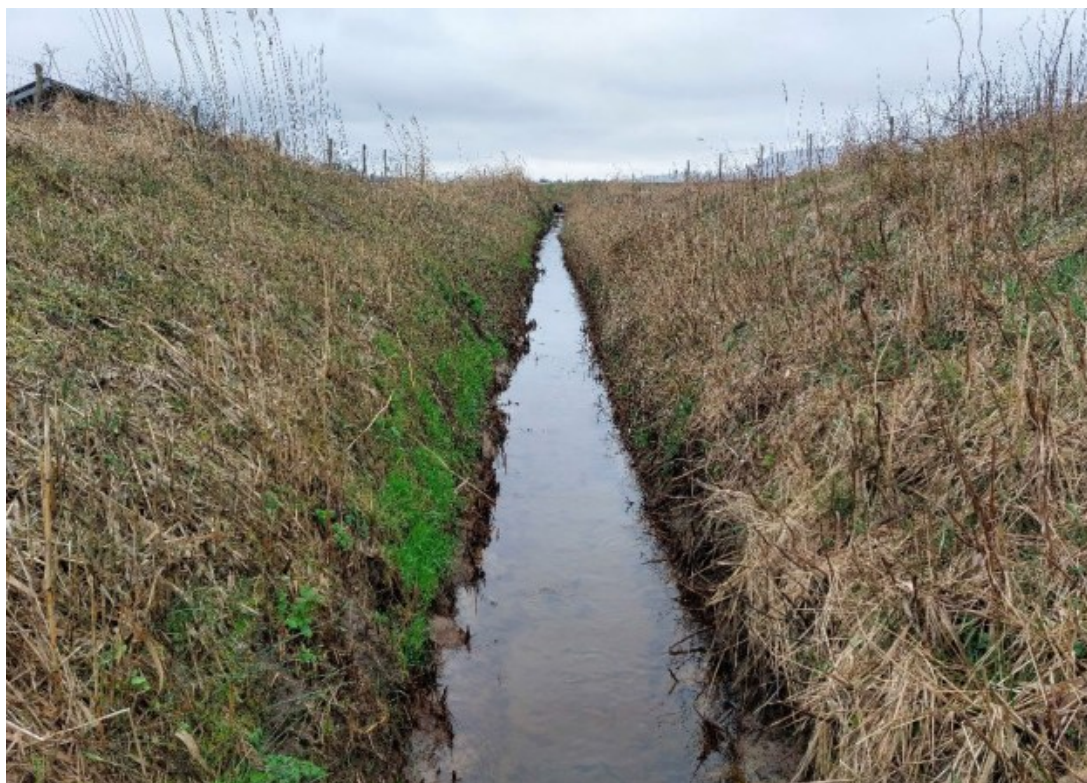
I forbindelse med miljøvurderingen blev vandløbet besigtiget i 2022. De fysiske forhold i vandløbet blev vurderet som dårlig (DFI på -2) med et kanaliseret forløb og dybt nedgravet profil. En DVFI på 4 angiver en moderat tilstand for smådyrene i vandløbet.

Ræhr Kærgrøft opstrøms mod Rute 26

Der blev fundet udbredt okkerbelastning i området, og intet groft substrat i vandløbs-bunden, hvilket giver dårlige livsbetingelser for dyr og planter i vandområdet. Vandløbet har en middeldybde på 15 cm i april måned.

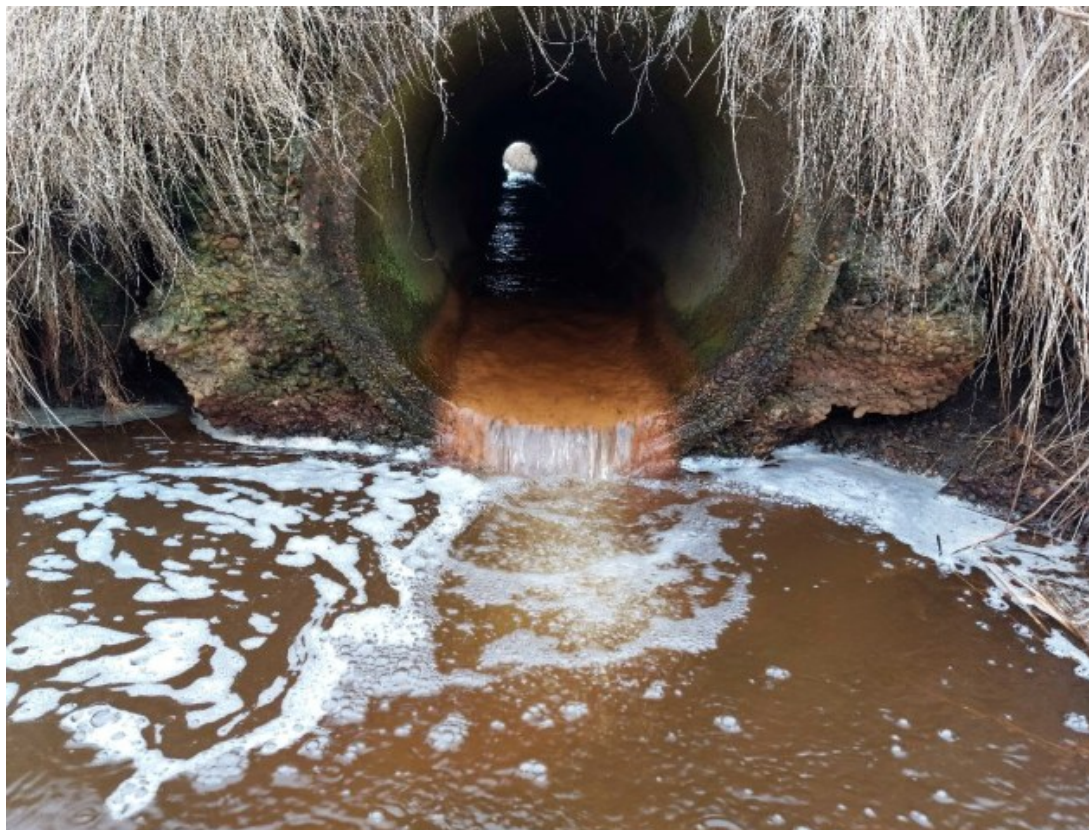
Vandløbsstrækningen inden for undersøgelseskorridoren er ikke med i de genbesøgte vandområdeplaner, men vandløbet er beskyttet af §3 i naturbeskyttelsesloven. Der blev ikke observeret odder eller spor af odder på strækningen, og der er ikke faunapassage for odder i form af banketter gennem rørføringen. Vandløbet løber under Rute 26 i et 80 cm rør. Der er stort spring mellem rørets bund og vandløbsbunden, hvilket udgør en spærring for vandrende fisk. Området ved rørets udløb bærer præg af kraftig erosion, som sandsynligvis opstår ved større vandføringer igennem røret.

Ræhr Kærgroft rørunderføring under Rute 26
